PROGRAM PRAC KONSERWATORSKICH

Ołtarz główny z kościoła Gustawa Adolfa w Osinach

Nazwa obiektu:	Ołtarz -tryptyk
Adres obiektu:	Kościół ewangelicki w Osinach, gmina Komprachcice, powiat opolski
Właściciel obiektu:	Parafia Ewangelicko-Augsburska w Opolu, ul. Pasieczna 12, 45-087 Opole
Opracowanie	
mgr Dorota Gryczewska	dyplomowany konserwator zabytków
Sidzina – Osiny; sierpień 2023

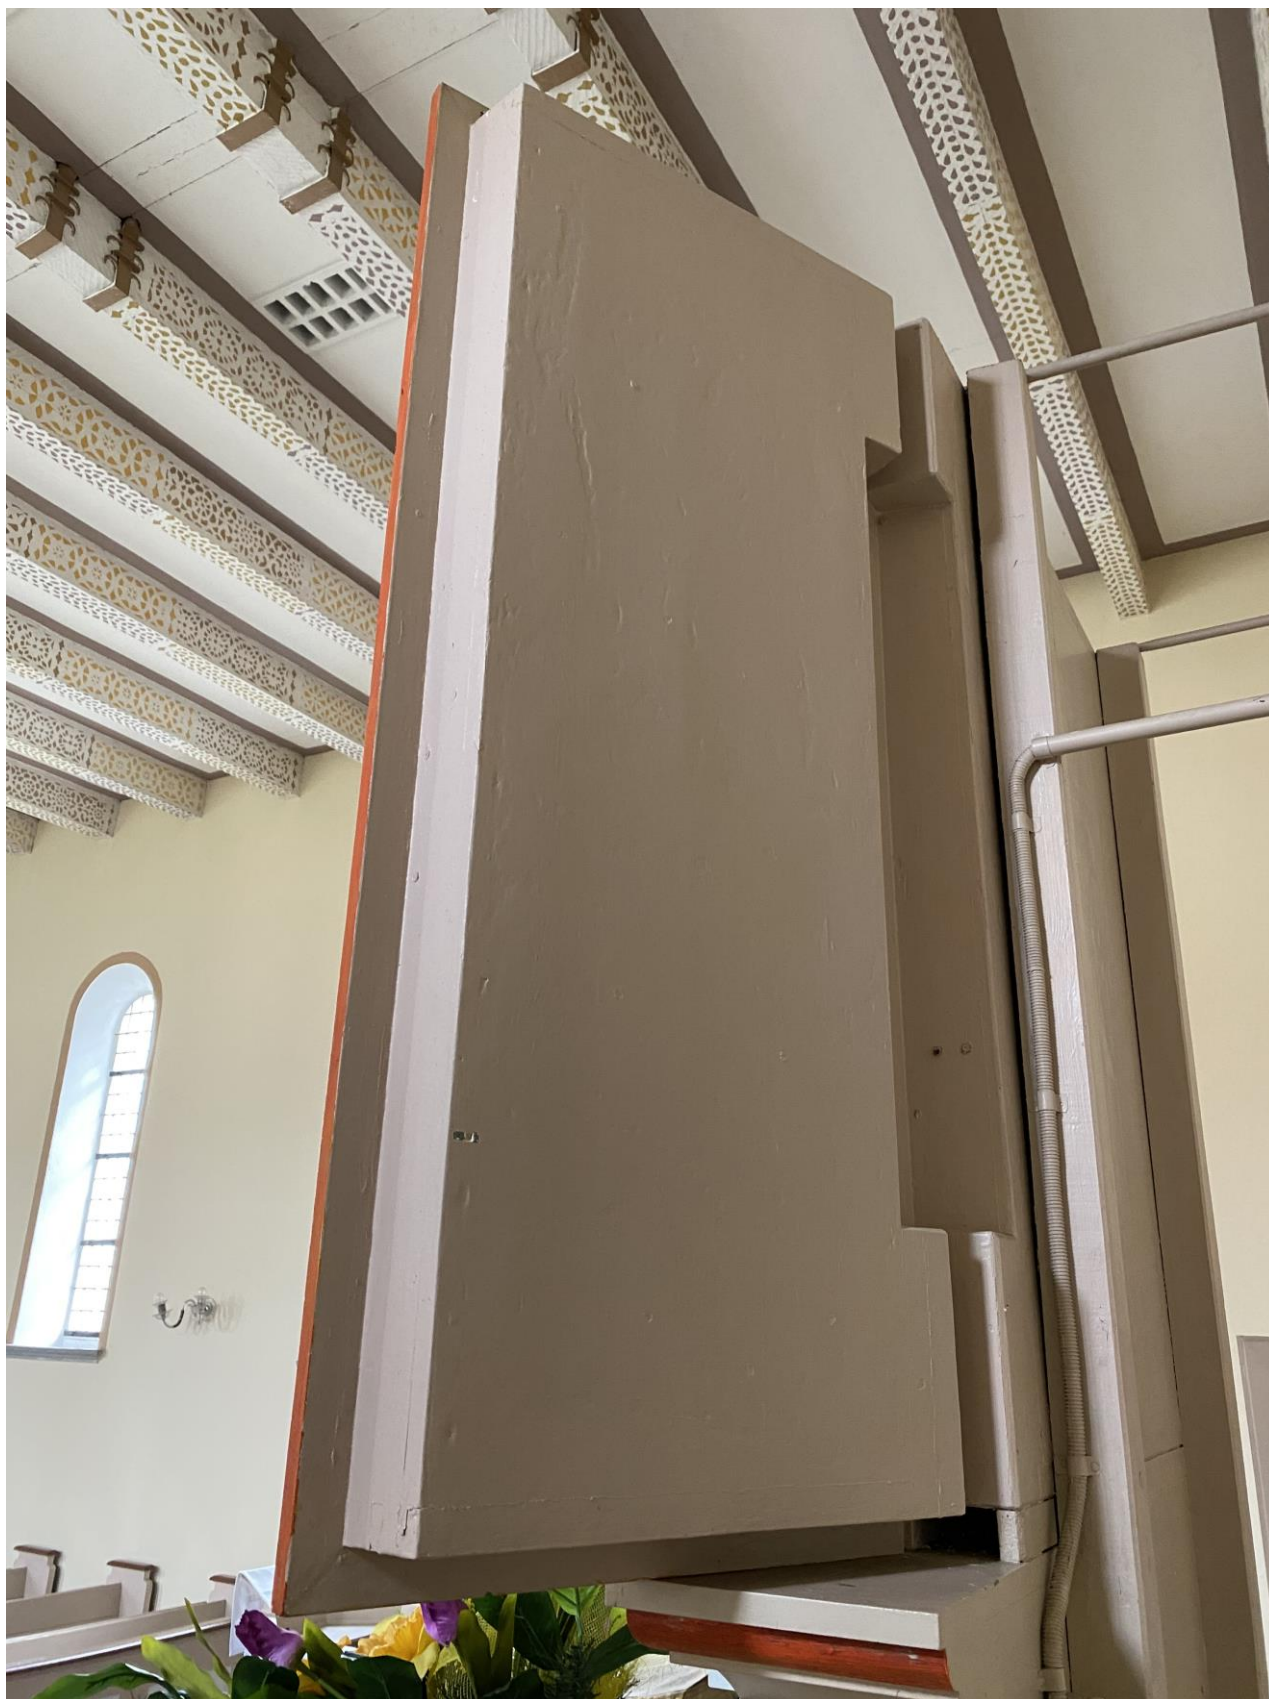
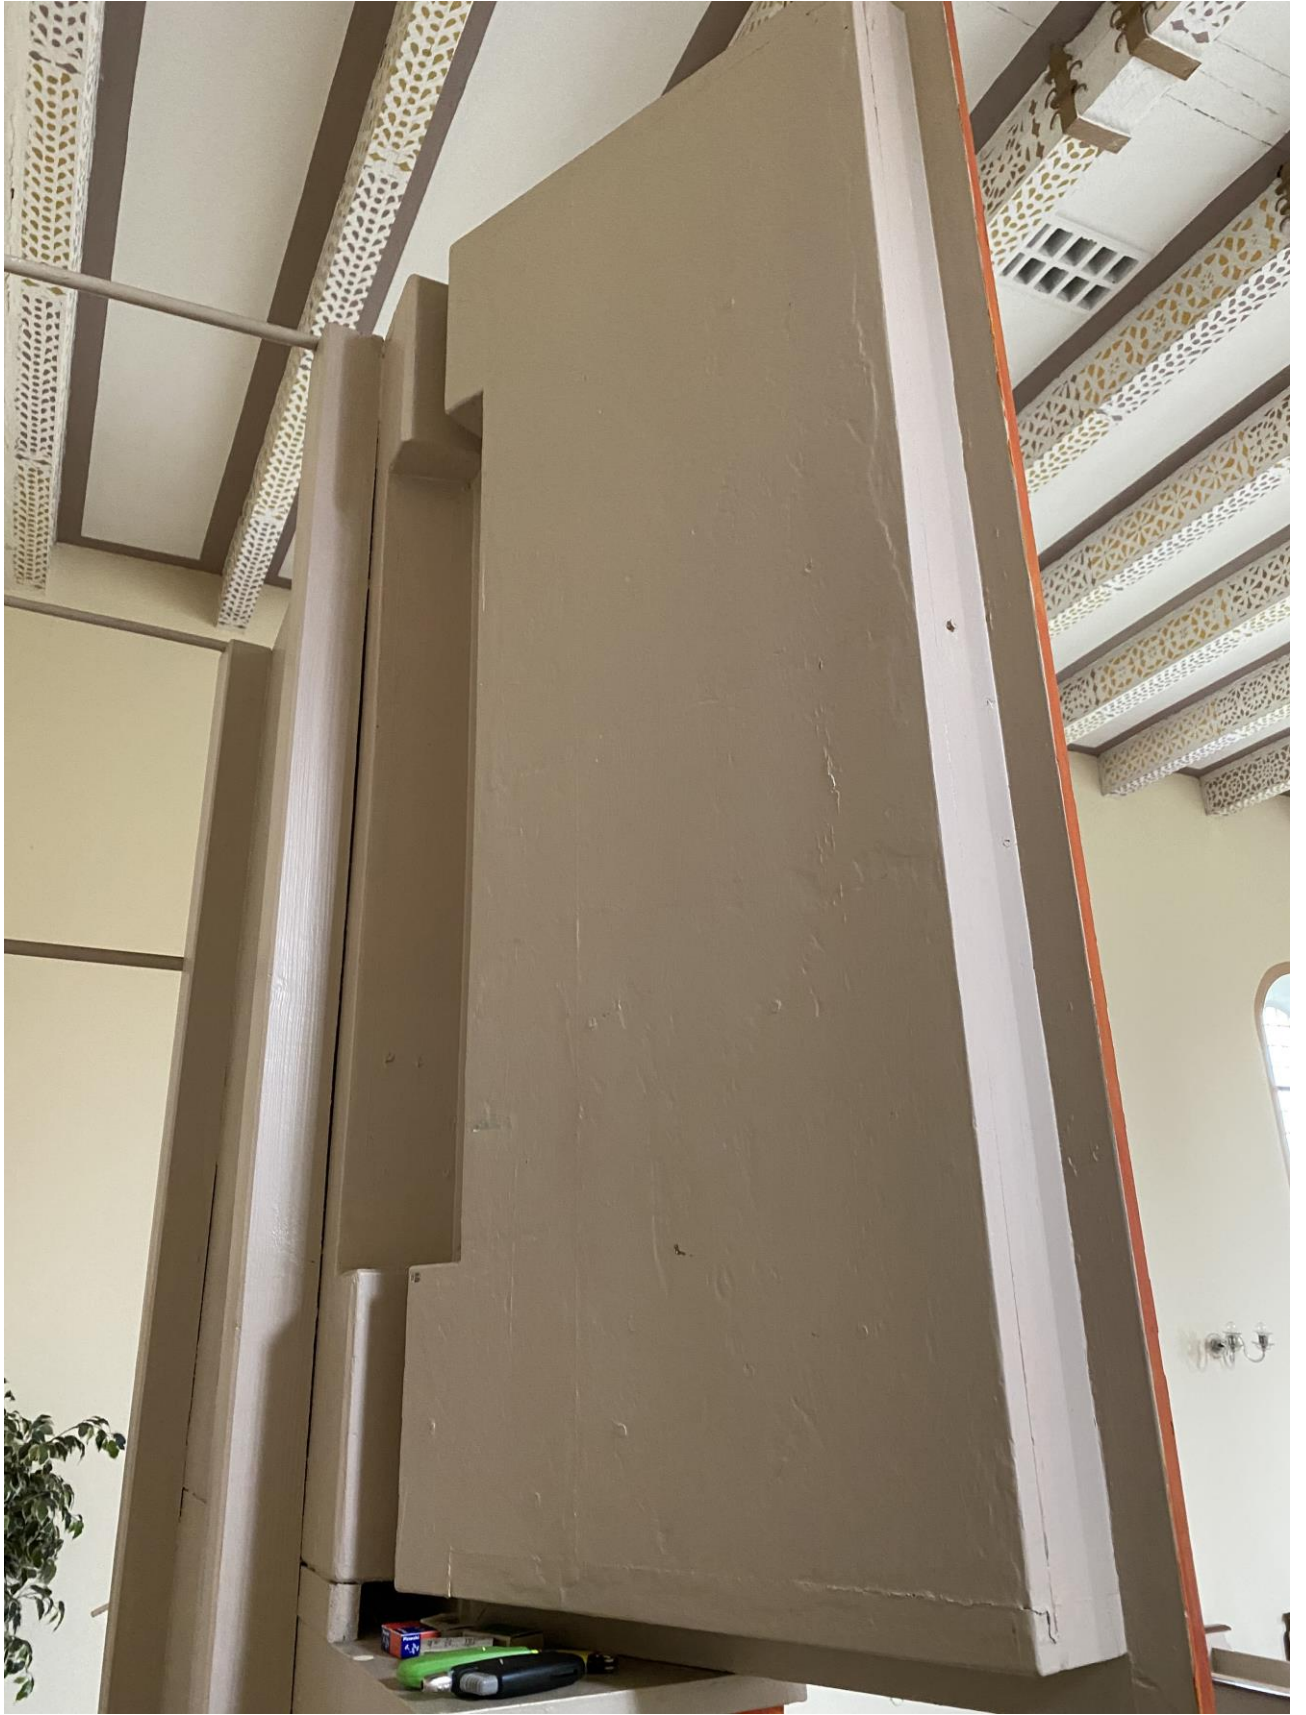
Całość w złym stanie zachowania. Widoczne ślady bytowania kołatka. Prawdopodobnie struktura drewna miejscowo zdeintegrowana, w szczególności na delikatnej dekoracji maswerkowej. Polichromia obiektu w wielu miejscach odspojona od podłoża. Widoczne drobne ubytki formy, oraz duże ubytki, odspojenia i spękania warstwy polichromii i srebrzeń wraz z gruntami do podłoża drewnianego. Widoczne niewielkie rozstępy wynikające ze zmian liniowych drewna. Srebrzenia w wielu miejscach poprzecierane. Odwrocie ołtarza przemalowane farbą olejną.

Fot. 4. Fragment obiektu -widok ogólny- odwrocie

Fot. 5. Fragment obiektu -widok ogólny-odwrocie

Przewiduje się prace na całej powierzchni obiektu. Planowana konserwacja zakłada pozostawienie uzupełnień polichromii z czasów konserwacji przeprowadzonej przez Łukasza Mrzygłoda . Planuje się również usunięcie przemalowań z odwrocica i retabulum ołtarza.

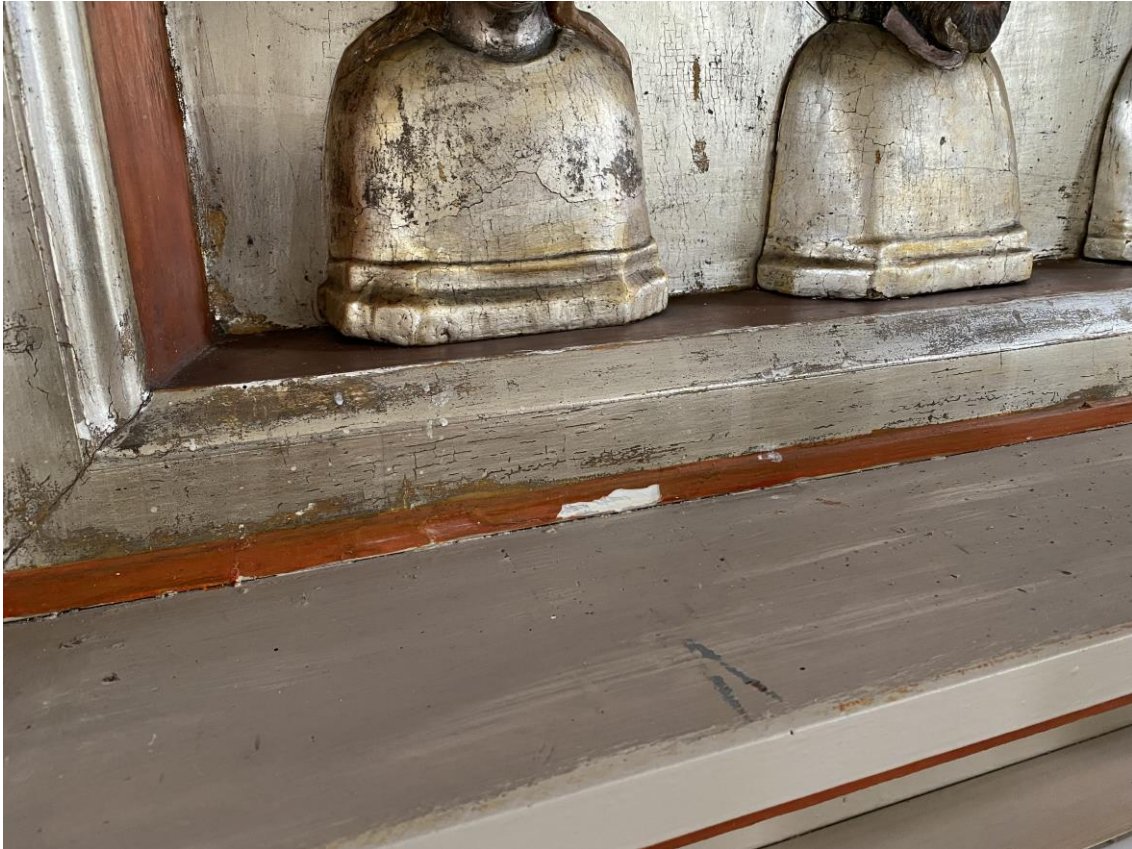
Fot. 6. Fragment obiektu -widoczne zniszczenia na srebrzeniach

12. Uzupelnienie warstwy malarskiej (farby konserwatorskie na bazie żywicy ketonowej RestaurArte).
13. Rekonstrukcja lub uzupelnienie srebrzeń (srebro, pulment, mikstion – zaleznie od metody zastosowanej w warstwie oryginalnej). Decyzja o sposobie wykończenia po uzupelnieniu ubytkow i gruntow na drodze komisji konserwatorskiej

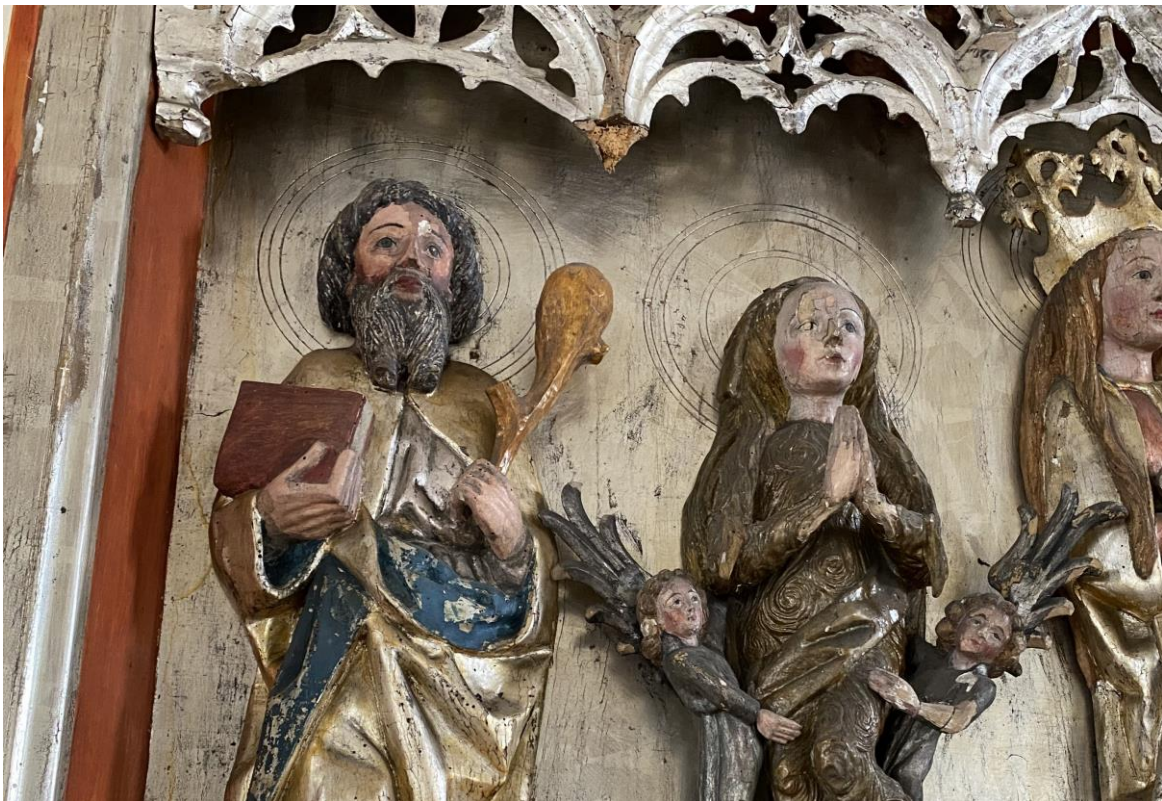
Fot. 7. Fragment obiektu -widoczne ubytki drewna srebrzeń i warstwy polichromii

9. Uzupelnienia ubytkow w drewnie (ubytki drobne – szpachle do drewna – np. Araldite SV36, retusze powierzchniowe – np. Coolwood firmy Tikkurila. W przypadku firmowych szpachli dopuszcza sie zmianę mas na inne, o wlasnościach dostosowanych do uzywania w konserwacji zabytkow).

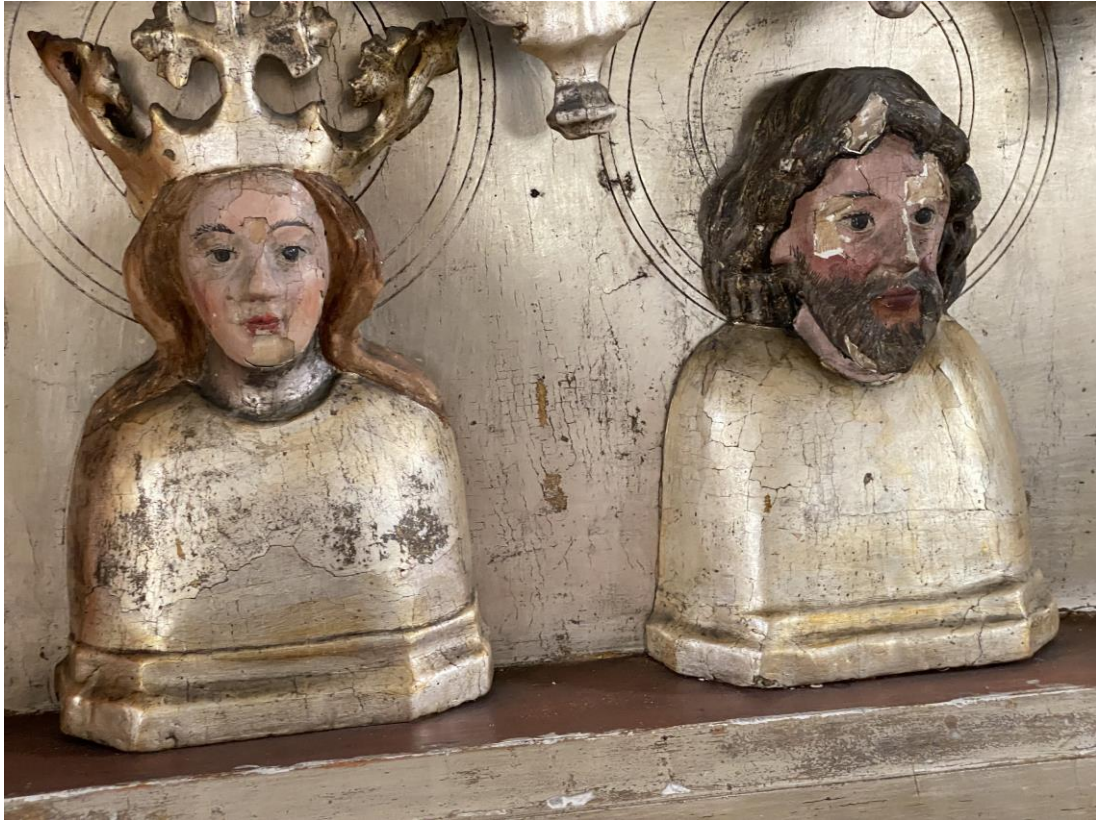
Fot.8. Fragment obiektu -widok figurki Jezusa- odspojenia i ubytki polichromii

8. Podklejanie osypujących się gruntów za pomocą klejów glutynowych, klejów akrylowych, na bazie polioctanu winylu lub polialkoholem winylu- wybór środka po przeprowadzeniu prób.

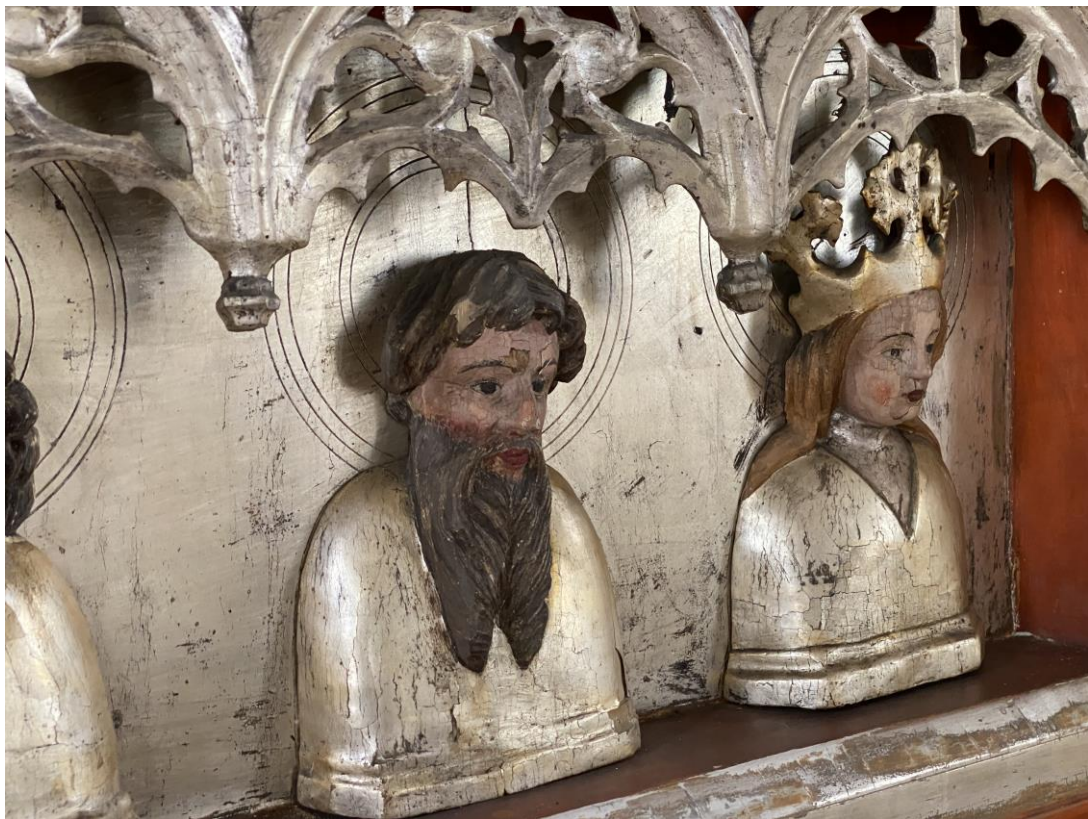
Fot.9. Fragment obiektu -widok figurki Jezusa- odspojenia i ubytki polichromii

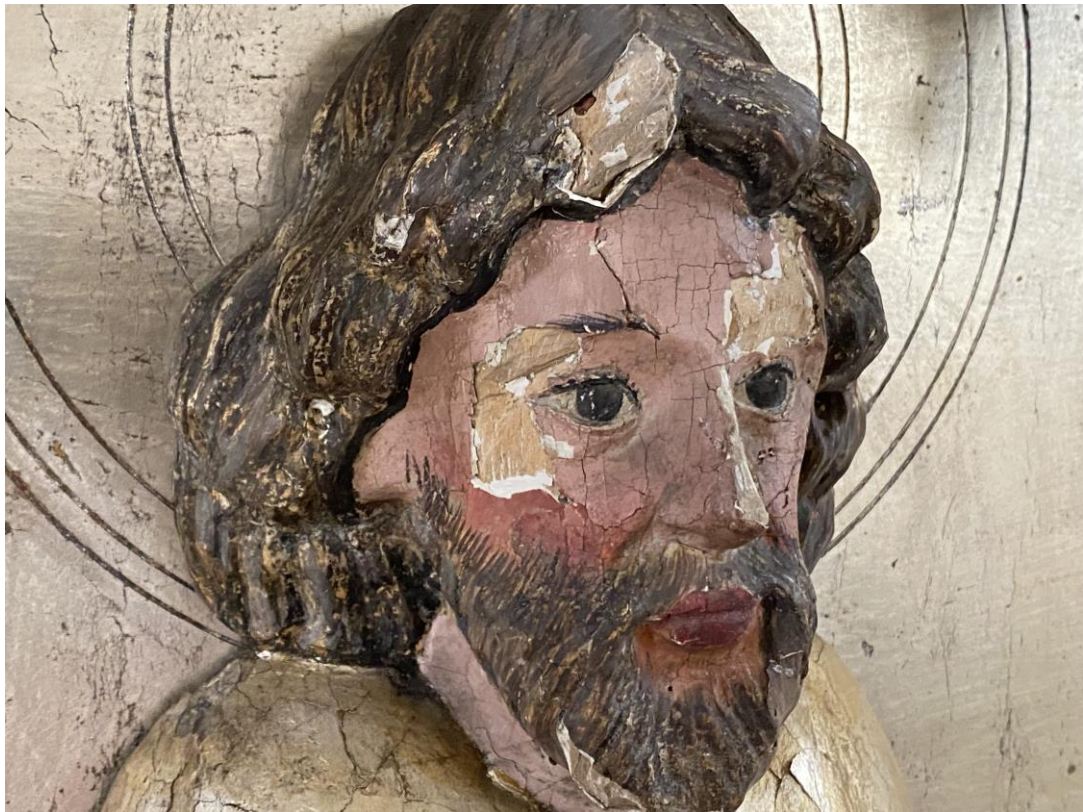
Fot14. Fragment obiektu -ubytki i odspojenia polichromii

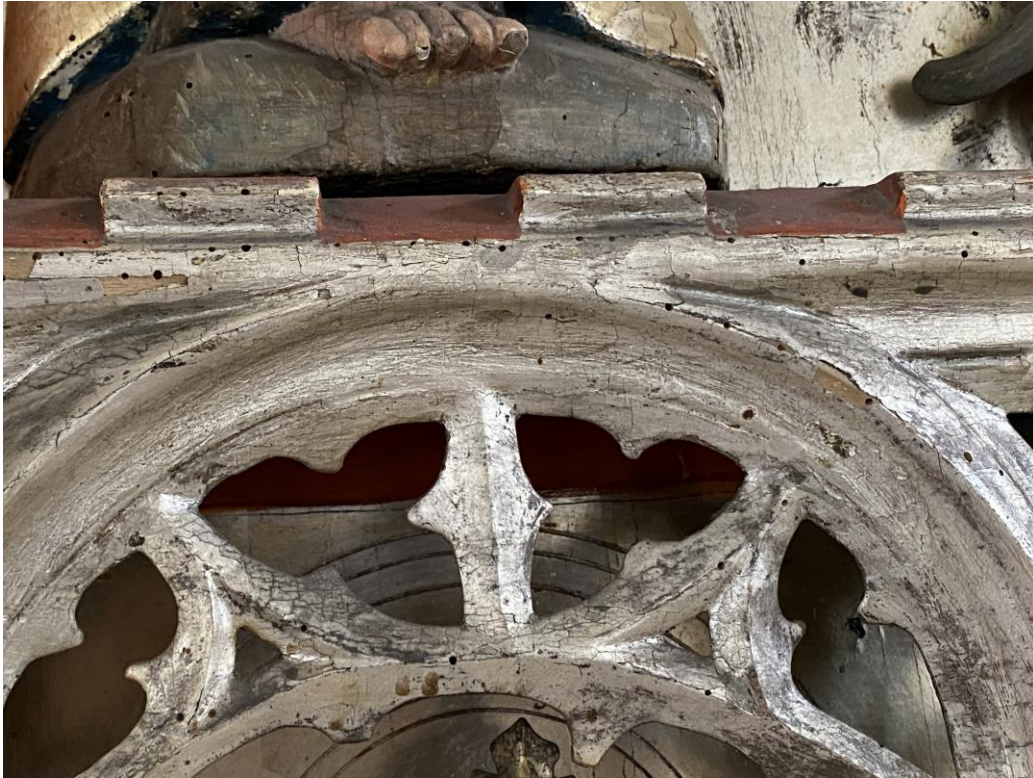
Fot. 15. Widoczne otwory po żerowaniu kołatka

4. Dezynfekcja i dezynsekcja obiektu (np. Xylotox, Biotin R). Zabieg należy przeprowadzić ze szczególną dokładnością ze względu na widoczne ślady po żerowaniu kołatka.

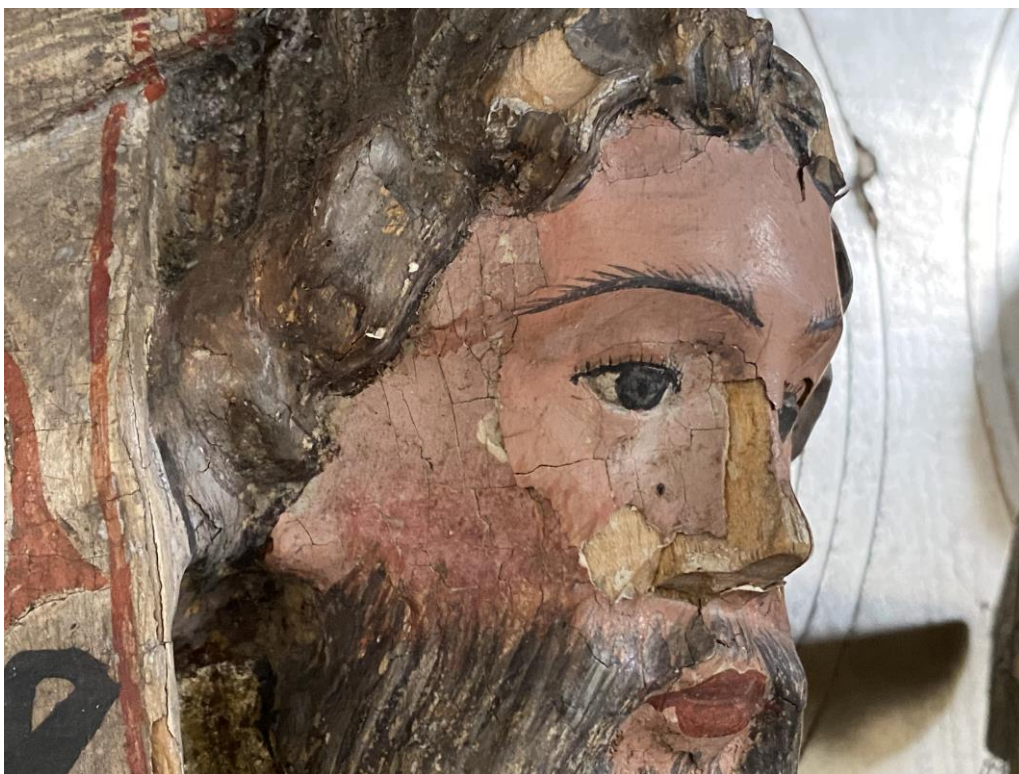
Fot 16. Widoczne odspojone polichromie na karnacji i miejsca uzupełnione podczas konserwacji w latach 30 XX wieku (?)

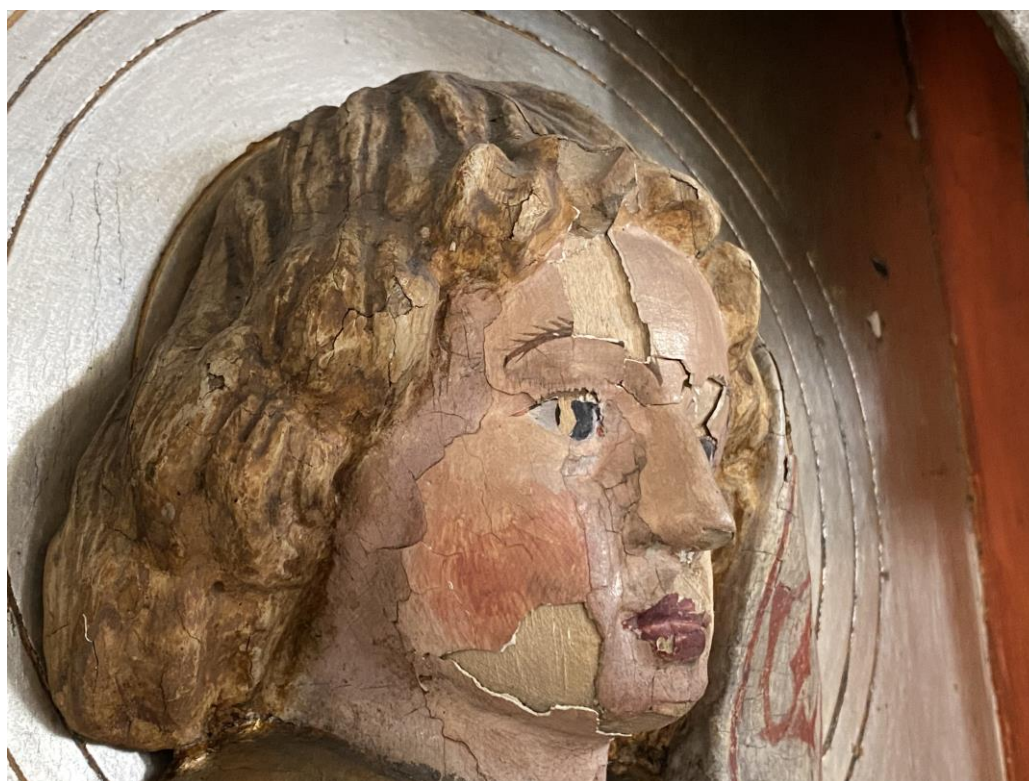
Fot 17. Widoczne odspojone polichromie na karnacji i miejsca uzupełnione podczas konserwacji w latach 30 XX wieku (?)

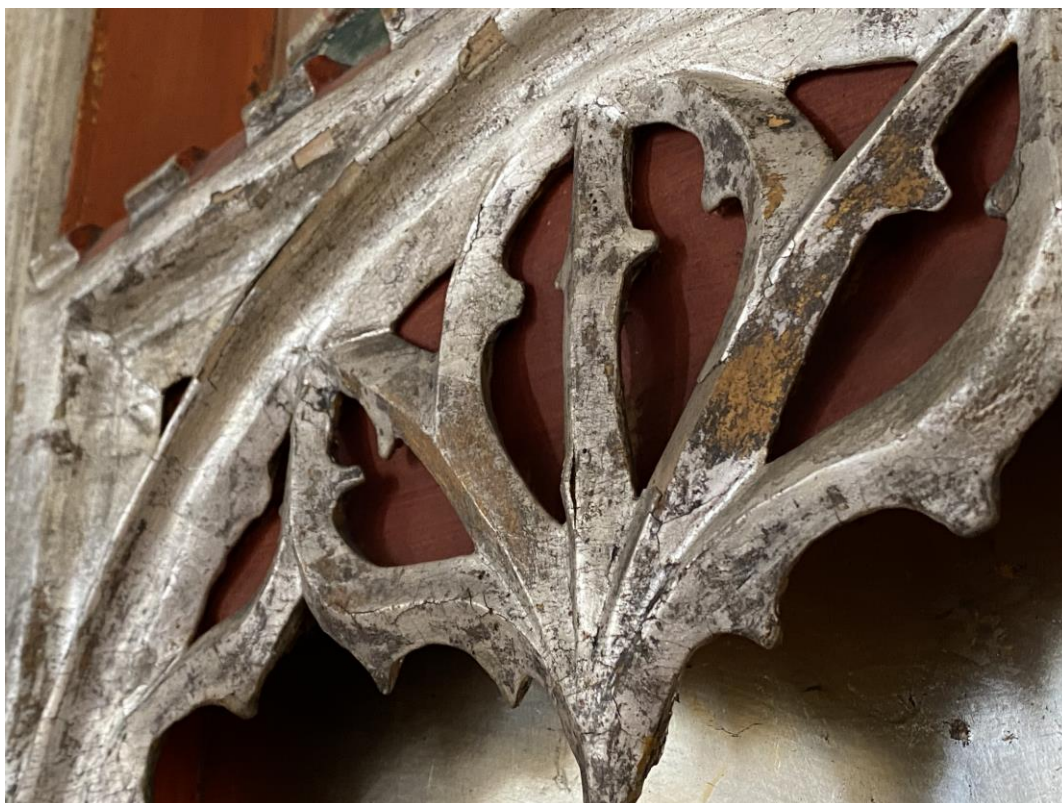
Fot 18. Widoczne ubytki i zniszczenia srebrzeń

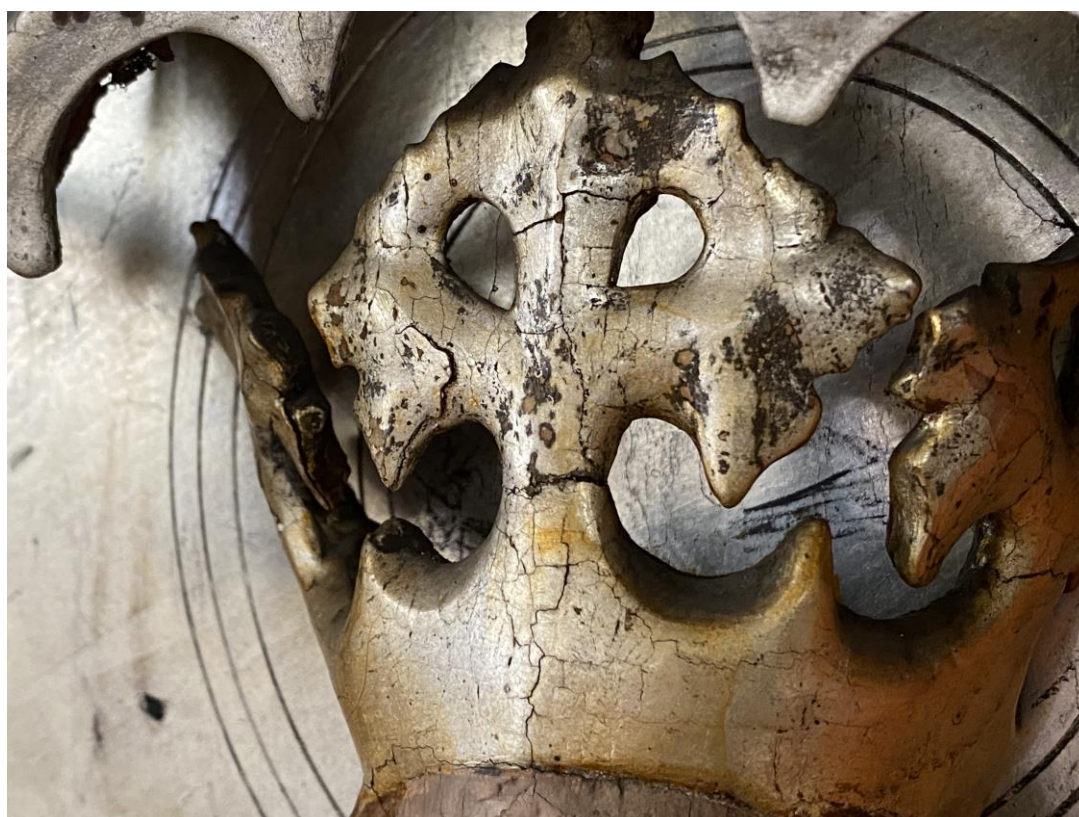
Fot 19. Widoczne odspojenia gruntów i zniszczenia srebrzeń

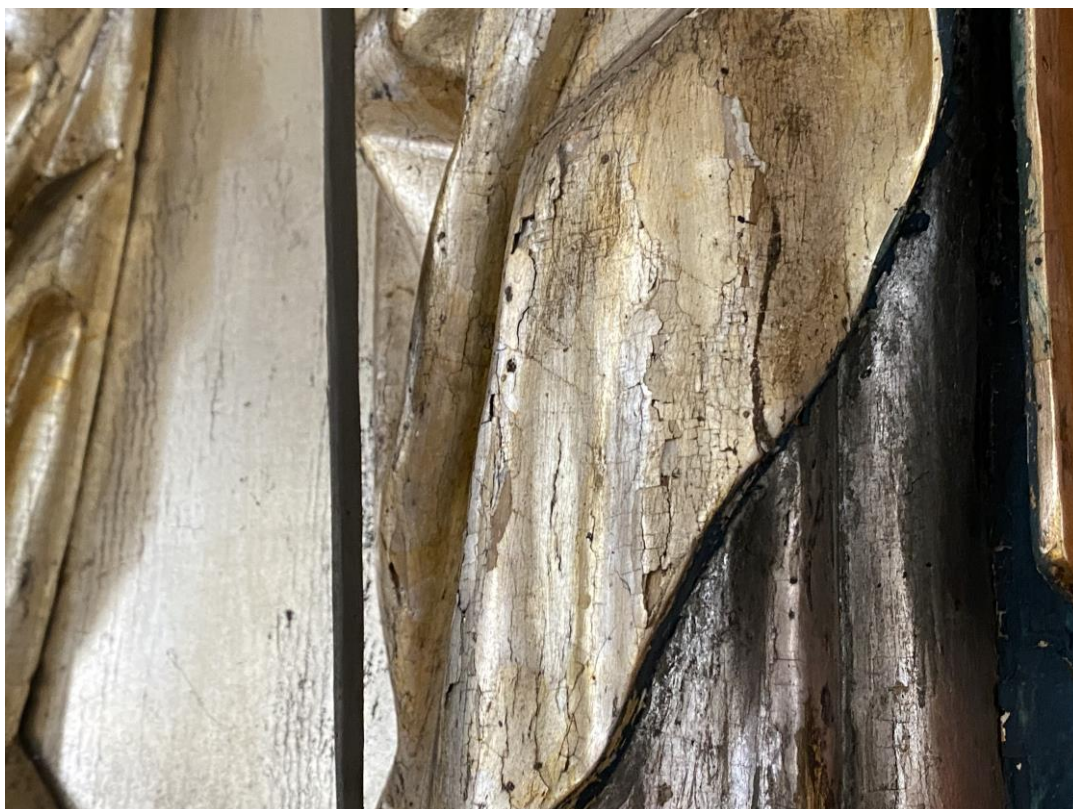
Fot 20. Widoczne odspojenia gruntów i zniszczenia srebrzeń

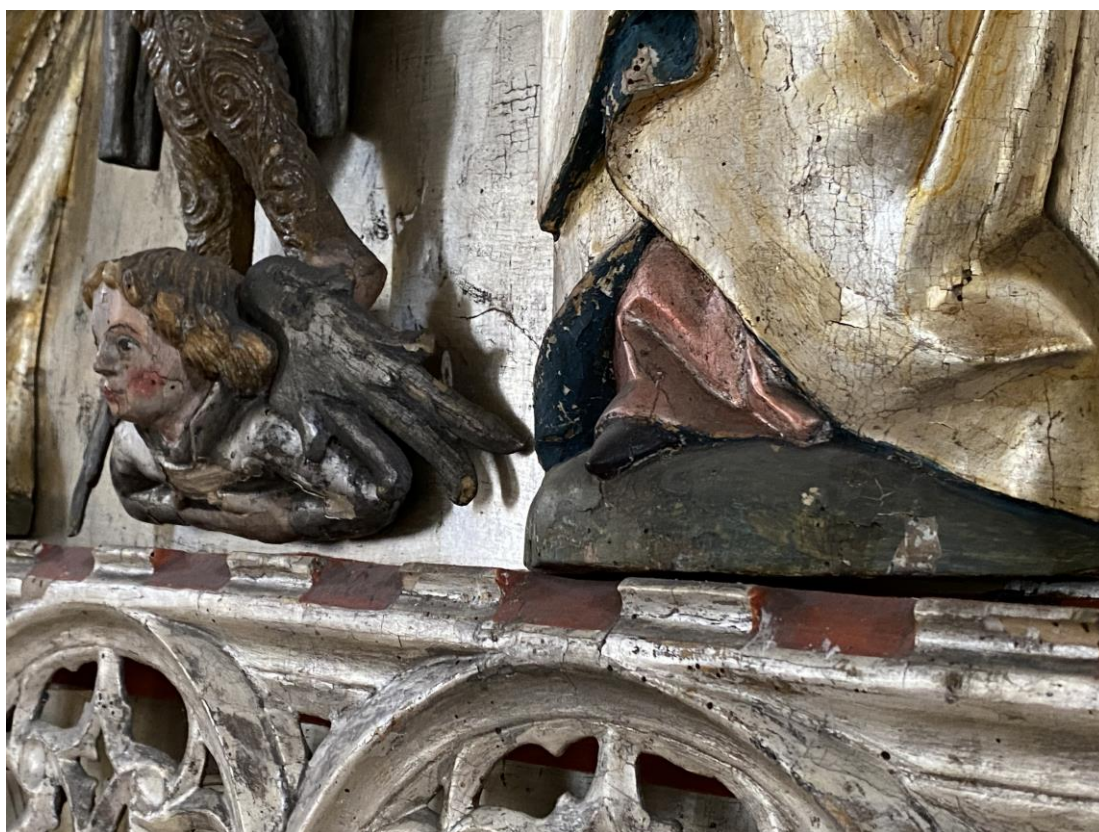
Fot 21. Widoczne odspojenia i uzupełnienie polichromii bezpośrednio na drewnie
